完全無料の太陽光発電所向け自動診断サービス「Yield Vision」 不具合を検出・警告する新たな機能を11月提供開始

～クラスタの断線や高抵抗化を発電所のデータから自動的に発見～

太陽光発電所の性能を自動的に診断する完全無料のサービス「Yield Vision」を展開中の株式会社CSS(本社：札幌市中央区、代表取締役：吉住 謙、以下 CSS)は、太陽電池パネルの僅かな不具合を発見する機能を付加した新サービスの提供を2016年11月1日に開始いたしました。

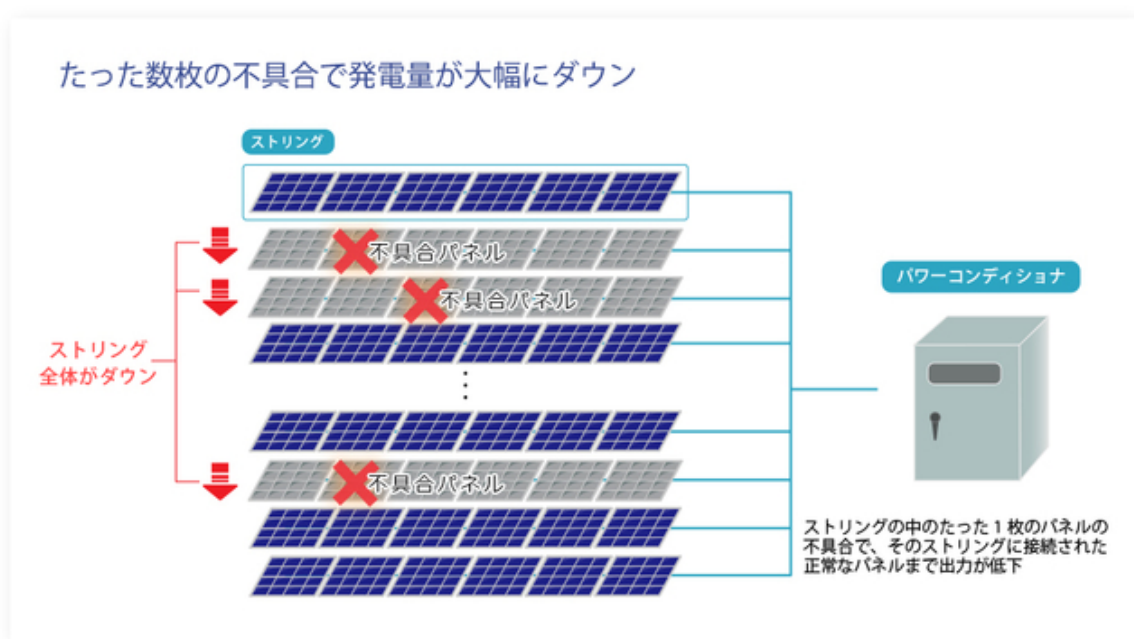
たった数枚の不具合で発電量が大幅にダウン

太陽光発電所には膨大な数のパネルがありますから、そのうちのたった1枚のパネルの3割の出力低下に過ぎないと、その影響を軽く考えがちですが、実際の損失はそれをはるかに上回ります。これは、パワーコンディショナの運転方式の仕組みによって、出力の低いパネルに全体が引っ張られてしまい、太陽光発電所全体の出力が低下するためです。

例えば、パネルが2,000枚設置された500kWの発電所において、たった1枚にクラスタ断線が起こった場合の出力低下は、パネル枚数だけで考えれば2,000枚のうちの1枚、さらにその3分の1の0.01%ですが、実際にはその何十倍もの損失に直結します。さらに、クラスタ断線が複数のパネルで発生したり、複数のストリングにおいてクラスタ断線が発生したりすると、その影響はさらに甚大となり、多大な損失に直結します。
